# CAMBIOS CABEZALES SPECTRA Y SPE

37.04.101 Cabezal de impresión térmica 107/12 con puente de soldadura: Errores en la impresión.  
Dispositivos afectados: SPECTRA, SPE (no SPECTRA II, SPE II).

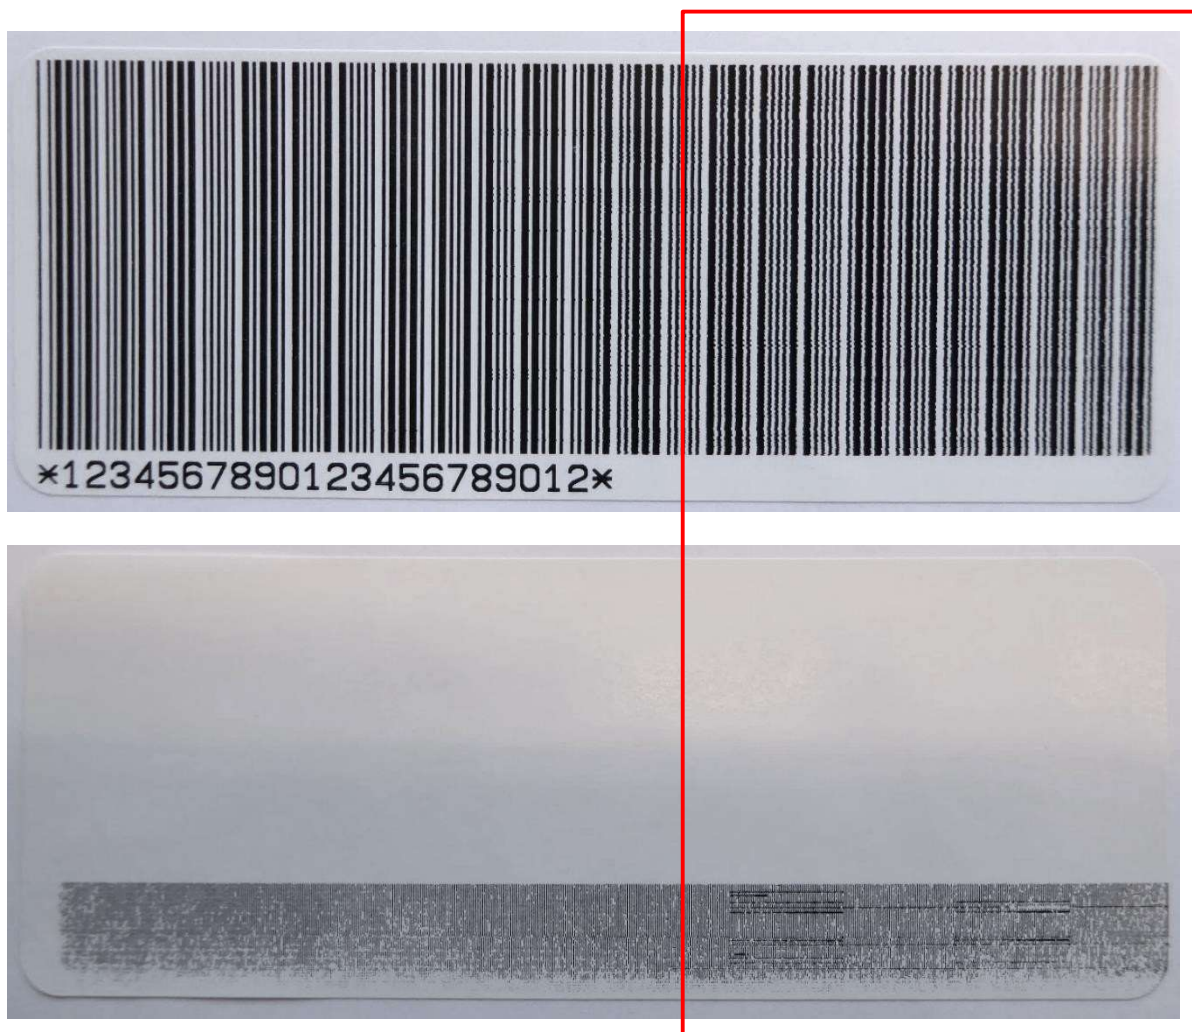
Si reemplaza el cabezal de impresión original por el nuevo, podría producirse una peor calidad de impresión. Sin embargo, esto no tiene por qué suceder. Pero si aun así descubre que la calidad de impresión ya no es óptima después de reemplazar el cabezal de impresión (puede verlo en la parte derecha de la imagen de impresión), siga las instrucciones de la documentación adjunta o contáctenos.

Debido a cambios por parte del fabricante en el cabezal térmico 107/12 con puente de soldadura (referencia 37.04.101), pueden ocurrir errores al utilizar SPE y SPECTRA.

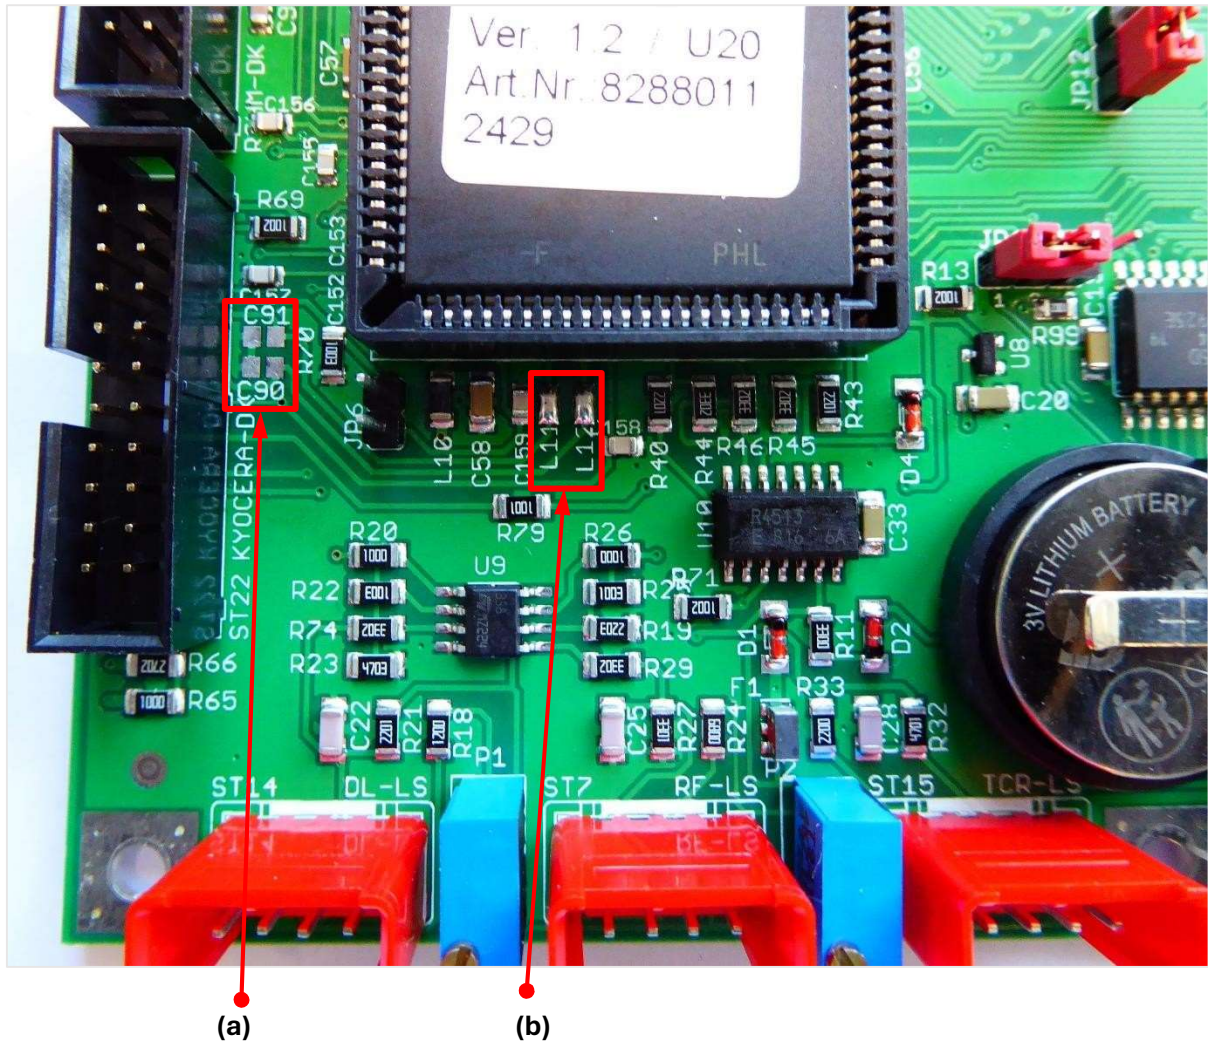
Los errores se pueden corregir quitando o anulando componentes de la CPU (artículo 70.87.001 sobre la base 70.40.201).

Quitar C90 y C91 (a)

Quitar y puentear L11 y L12 (b)

Quitar C90 y C91 (a) puede ser suficiente, pero se recomienda quitar y unir L11 y L12 (b) también.
